GRUPPO DI RICERCA SULLE STRUTTURE IN LEGNO UNIVERSITÀ DEGLI STUDI DI TRENTO

Seismic performance of multi-storey timber buildings¹

TEST SISMICI SU EDIFICI IN LEGNO REALIZZATI CON DIVERSE TECNOLOGIE COSTRUTTIVE

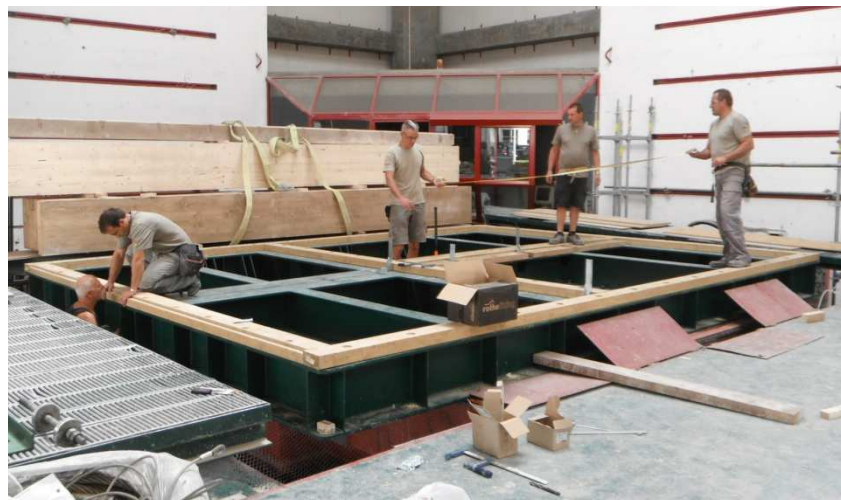
Figura 3: Basamento metallico

Gli edifici sono stati collegati alla tavola vibrante tramite un apposito basamento metallico (Figura 3).

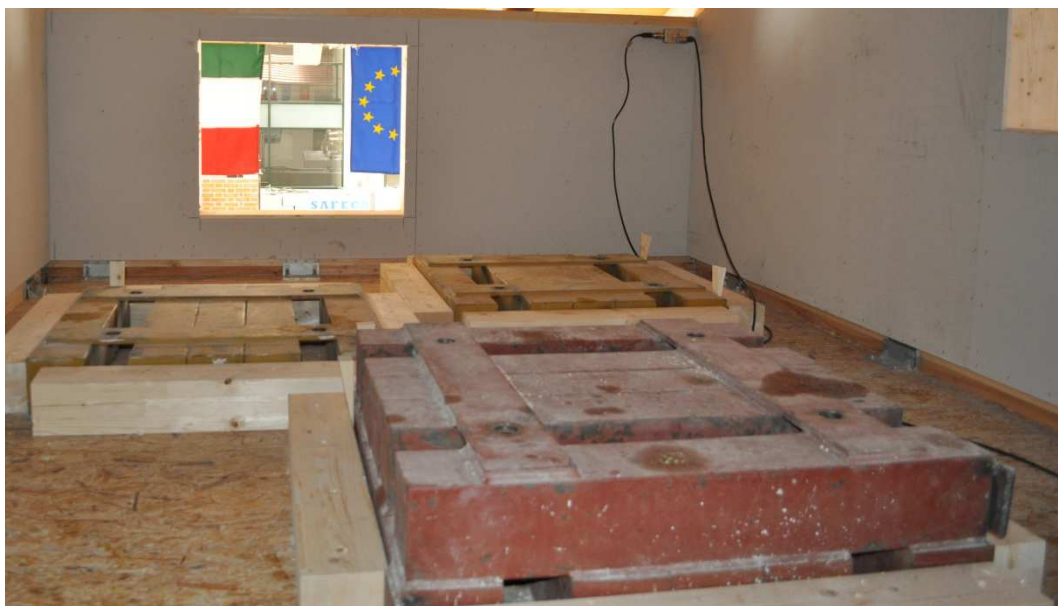
Figura 4: Zavorre in acciaio

Per simulare le componenti di finitura mancanti e la quota parte di carico accidentale sui solai di tutti gli edifici sono state posizionate delle piastre in acciaio (Figura 4).

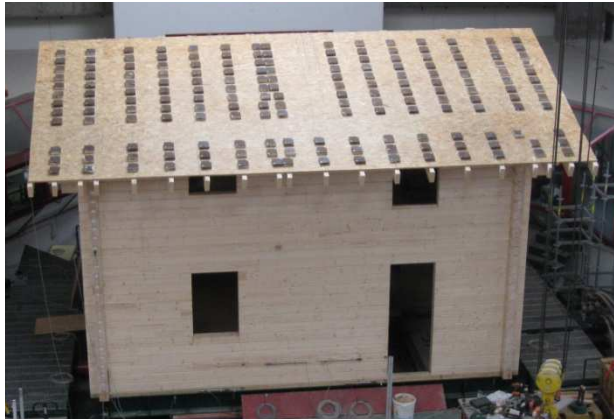
Figura 7: Pesì in copertura

L'edificio è stato realizzato con legno lamellare di sezione 140x160 mm per le pareti esterni e 80 x 160 mm per le pareti interne. Come si può notare dall'immagine di Figura 7, una delle caratteristiche di questo campione è stata l'assenza di tegole in copertura, sopperita mediante il posizionamento di pesi d'acciaio. L'edificio è stato strumentato con 23 trasduttori di spostamento, 8 celle di carico e 32 accelerometri del tipo riportato in Figura 8.

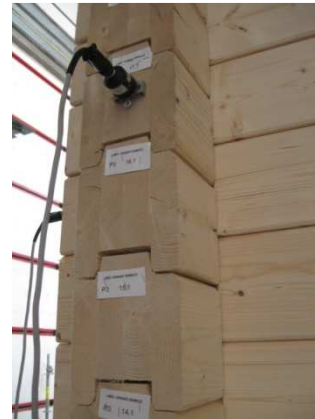
Figura 8: Nodo d'angolo con accelerometro

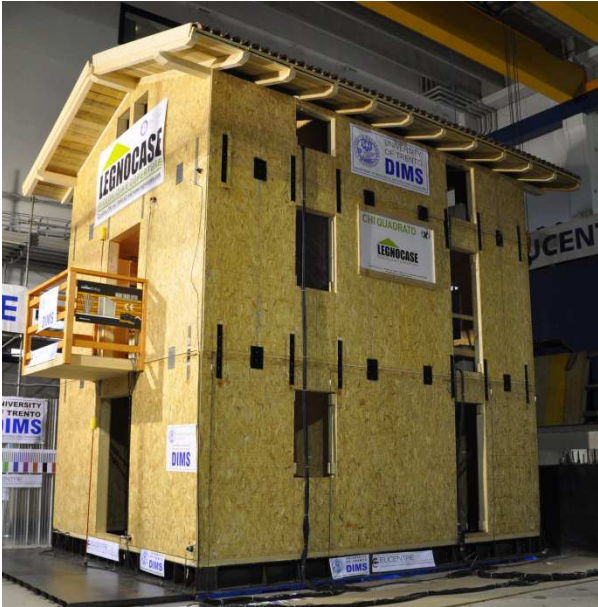
Figura 9: Edificio Eucentre Pavia

L'edificio è stato realizzato dall'azienda italiana Legnocase⁷. L'Università di Trento ne ha seguito la progettazione e le fasi di test. La geometria è esattamente quella descritta in precedenza. La struttura grezza di questo edificio era già stata testata presso la fondazione Eucentre di Pavia nella primavera 2011 (Figura 9) esibendo un ottimo comportamento fino ad accelerazioni di picco pari ad 1g. L'edificio, dopo un accurato controllo delle singole componenti e la sostituzione di quelle danneggiate, è stato rimontato a Lisbona, equipaggiato delle finiture esterne, finiture interne, pavimenti serramenti ed impianti (Figura 11) e ritestato.

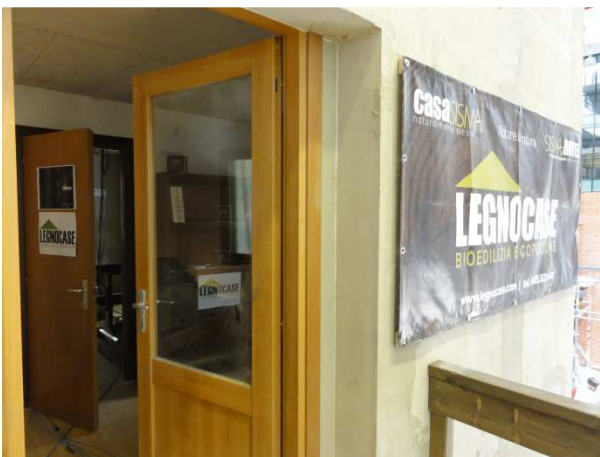
Figura 11: Dettagli delle finiture

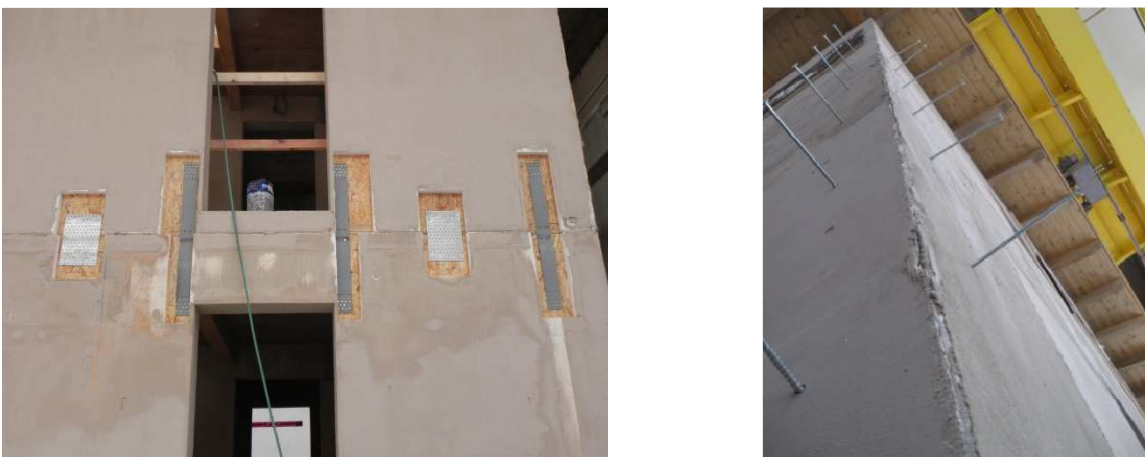
Figura 13: Dettagli di connessione

Alcuni dettagli di connessione sono ripostati in Figura 13.

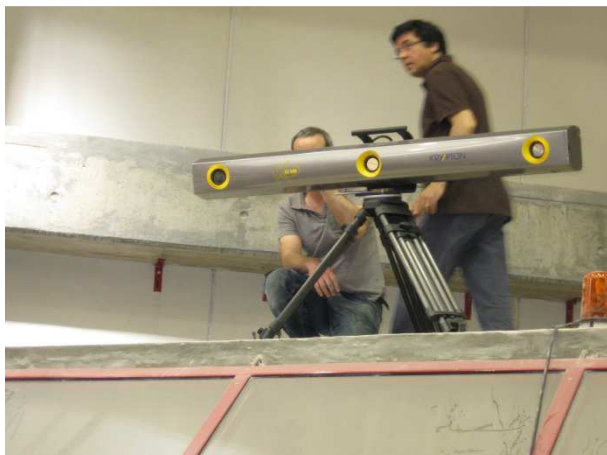
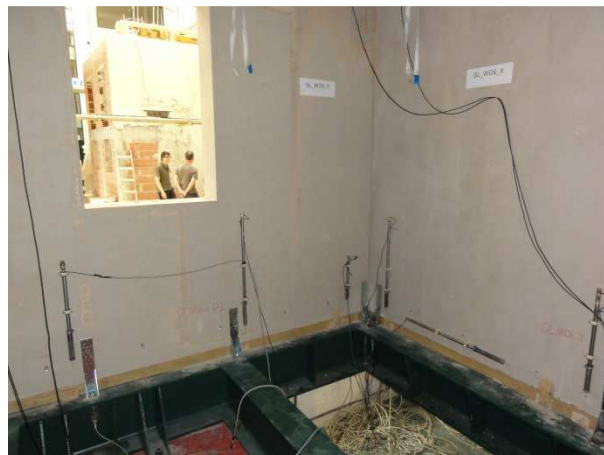
Figura 14: Strumenti di misura. Sx: sistema ottico. Dx: trasduttori di spostamento

La strumentazione disposta (Figura 14) è composta da 20 trasduttori di spostamento, 44 accelerometri, 10 celle di carico, un sistema di misura ottico in grado di rilevare 10 punti di misura e un ulteriore sistema di misura ottico in gradi di rilevare 17 punti.

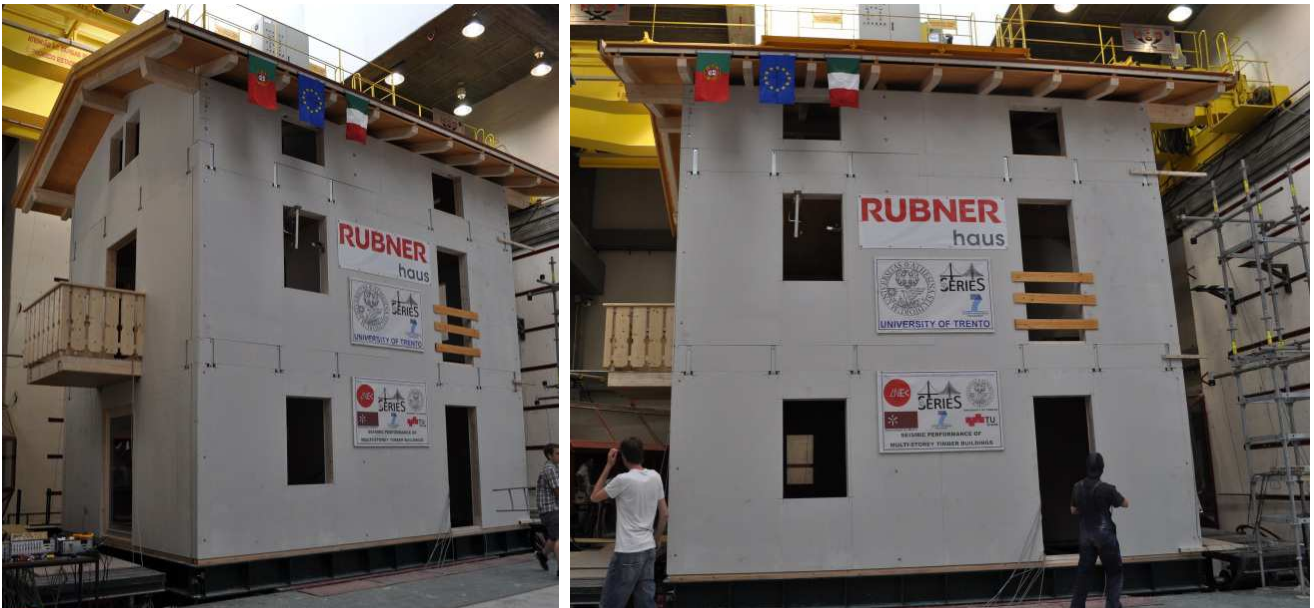
Figura 15: Edificio Rubner

L'edificio a pareti portanti intelaiate controventato in gessofibra (Figura 15) è stato realizzato dall'azienda Italiana Rubner⁸. La progettazione e i test sono stati seguiti dall'Università di Trento. Pur mantenendo inalterate geometria e tipologia costruttiva questo edificio presenta due peculiarità rispetto al test descritto nel paragrafo precedente: - il rivestimento strutturale è realizzato con pannelli in "gessofibra" connessi al telaio ligneo con cambrette metalliche - il sistema connessione con il basamento di acciaio è stato realizzato con angolari metallici.

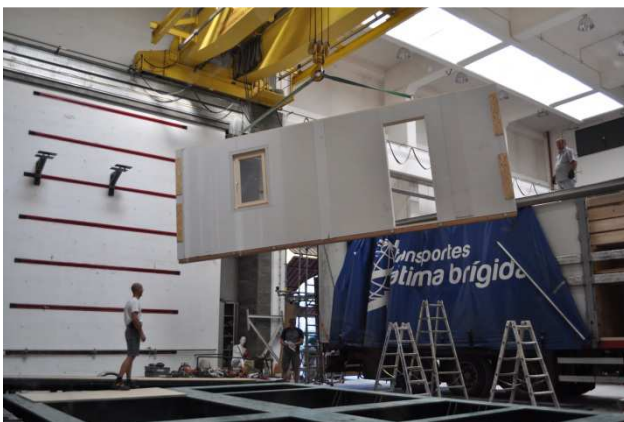
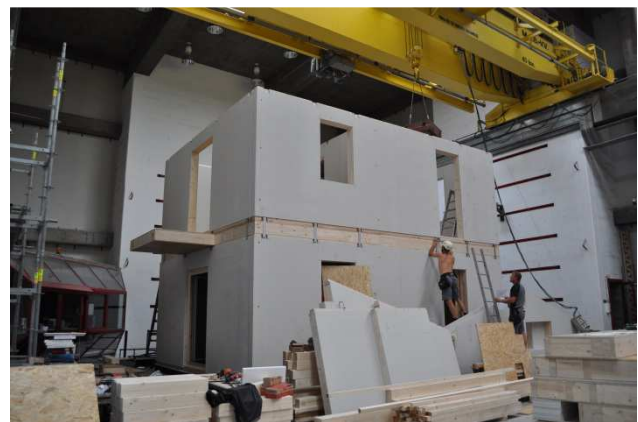
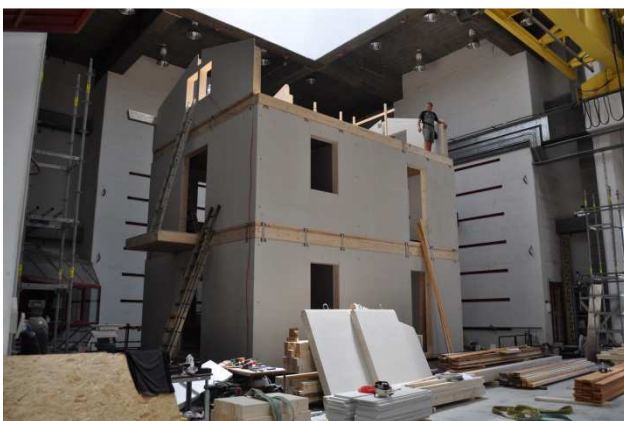
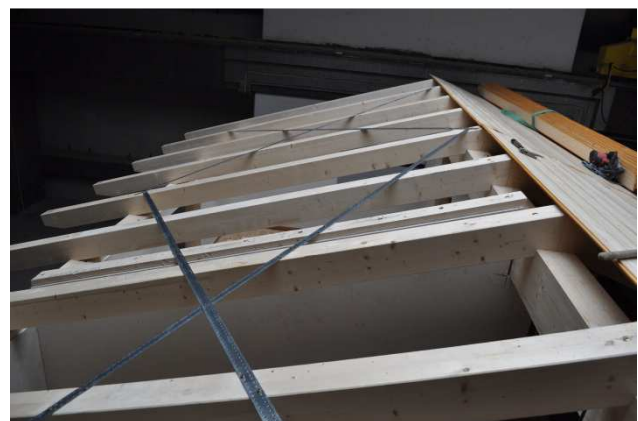
Figura 16: Fasi di costruzione

L'edificio è stato assemblato da una squadra di 3 operai in 4 giornate lavorative. Alcuni dettagli della fase di montaggio sono visibili nelle immagini di Figura 16.

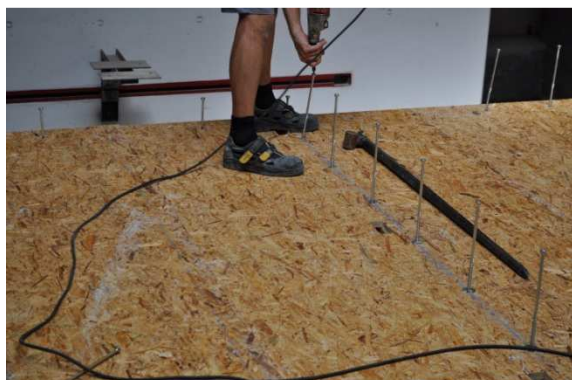
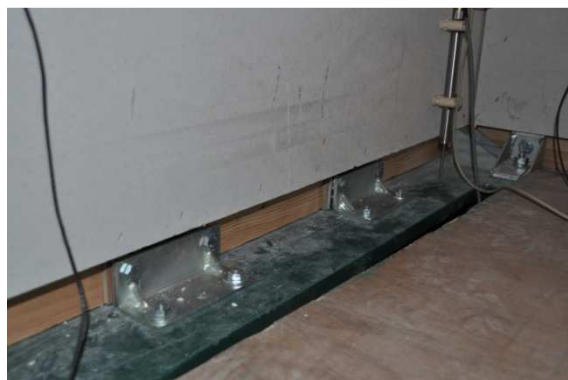
Figura 17: Dettagli di connessione

Alcuni dettagli delle connessioni sono riportati in Figura 17.

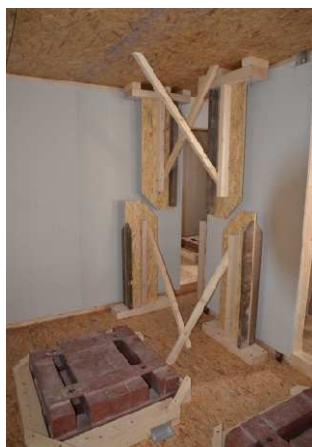
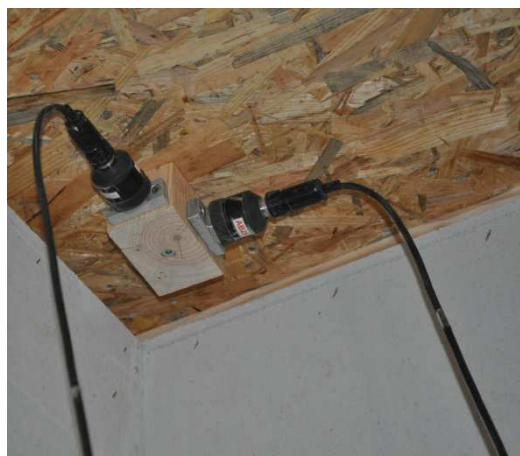
Figura 18: Strumentazione disposta

La strumentazione disposta è composta da 20 trasduttori di spostamento, 44 accelerometri, 10 celle di carico, un sistema di misura ottico in grado di rilevare 10 punti di misura e un ulteriore sistema di misura ottico in gradi di rilevare 17 punti.
